PROJEKTOVÁ DOKUMENTACE PROTIRADONOVÝCH OPATŘENÍ

Akce: **„Dětský domov Hrotovice – protiradonová opatření“**

Investor: **Kraj Vysočina
Žižkova 57/1882
587 33 Jihlava**

Datum: 01/2020
Zodp.projektant: Ing. David Urbánek
Projektant: Ing. David Urbánek

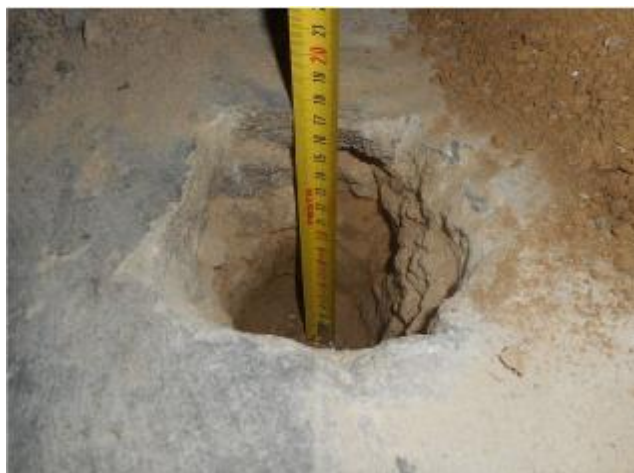
foto sondy P - podlahy

Podlahy v nepodsklepené části objektu jsou betonové. Nášlapnou vrstvu tvoří zejména koberec, dřevěné parkety, PVC a OSB desky opatřené nátěrem. V místě sondy P nebyla nalezena hydroizolační ani tepelněizolační vrstva. Podkladní beton je uložen na hlinitém násypu. Úroveň podlahy nepodsklepené části objektu dosahuje až cca 940 mm nad upravený terén. Podlaha suterénu je cca 1300 mm pod úrovní upraveného terénu.

Sonda P - podlaha nepodsklepené části v místě denní místnosti. Sonda byla provedena a zapravena v nepodsklepené části objektu, přesněji byla provedena do podlahy denní místnosti.

Vrstva	Tloušťka [mm]	Stav vrstev
Koberec	-	-
Lité teraco	~ 50	soudržné, bez známek degradace
Podkladní betonová mazanina	~ 50	soudržná, bez známek degradace
Hlinitý násyp	-	-
Zemina	-	-

V přízemním prostorech bytových místností 1.23-1.27 o celkové ploše včetně podokenních a mezidveřních prostor 100 m² budou odstraněny a vyvezeny vnitřní nenosné příčky a podlahové konstrukce (koberec, lité teraso, podkladní betonová mazanina), podkladní vrstvy se prohloubí a urovnají do roviny na kótě - 0,420 m (420 mm) nižší oproti hornímu líci nášlapné vrstvy podlahy.
